Projektname	Schinznach Dorf - Wannenberg 7
Projektdatum	06.10.2025
Auftrag bis	06.10.2025

Haltungsinspektion - 29.09.2025 - 1

29.09.2025	Kamera Agilios	Witterung schoen trocken	Haltung 1	Nr. 1
Projektname Schinznach Dorf - Wannenweg 7	Speicherstelle Festplatte	Fahrzeug H 19	Operator Maruna D.	Auftrags-Nr.

Ort Schinznach Dorf	Schacht oben KS 1	Rohrlänge [m] 0
Strasse Wannenweg 7	Schachtfunktion oben Kontrollschacht	HL [m] 17.08
Lage Privatgelände	Schacht unten Pkt. 1.1	Insp.Länge [m] 17.08
Plan Nr.	Schachtfunktion unten	Baujahr

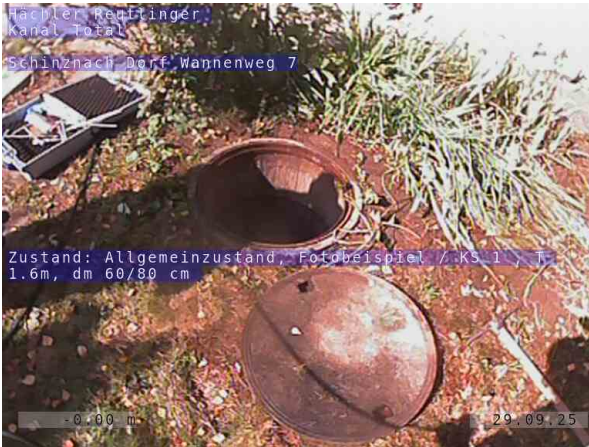
1, 00:00:05, 0.00m
Allgemeinzustand, Fotobeispiel / KS 1 , T 1.6m, dm 60/80 cm

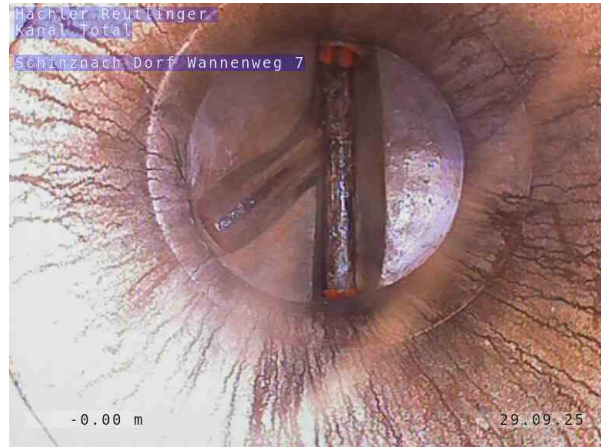
2, 00:00:05, 0.00m
Allgemeinzustand, Fotobeispiel / KS 1 , T 1.6m, dm 60/80 cm

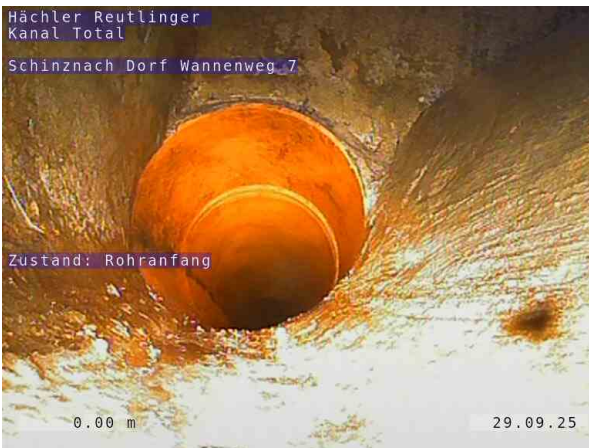
3, 00:00:10, 0.00m
Rohranfang

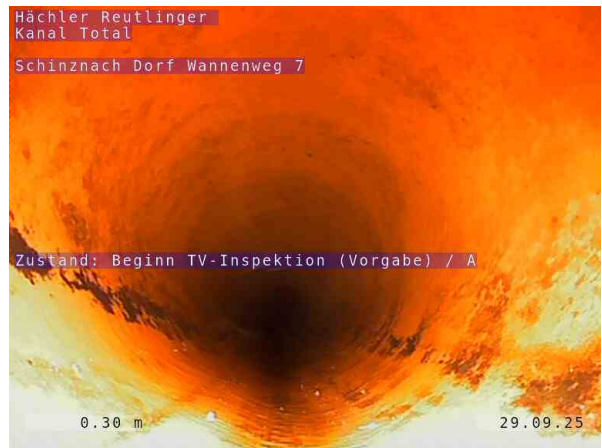
4, 00:00:15, 0.30m
Beginn TV-Inspektion (Vorgabe) / A

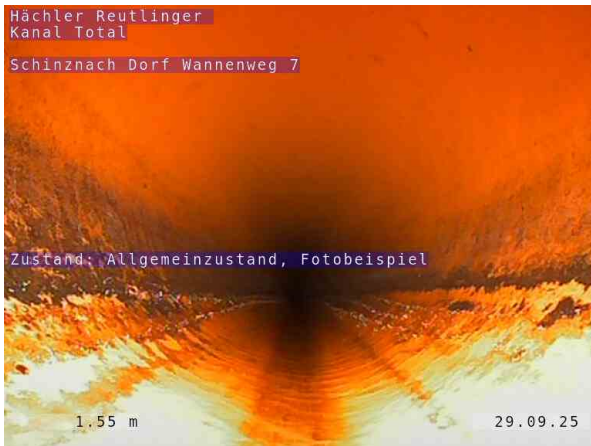
5, 00:00:40, 1.55m
Allgemeinzustand, Fotobeispiel

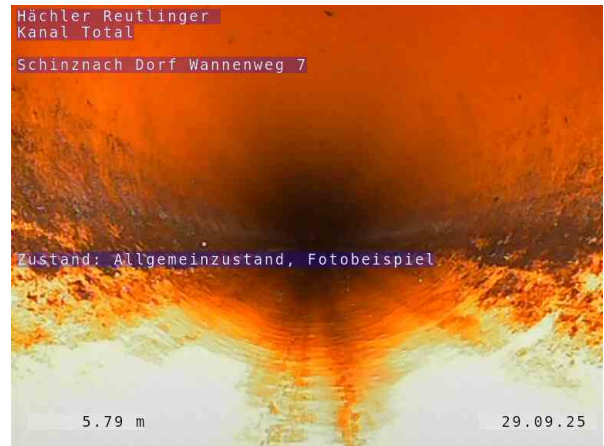
6, 00:01:25, 5.79m
Allgemeinzustand, Fotobeispiel

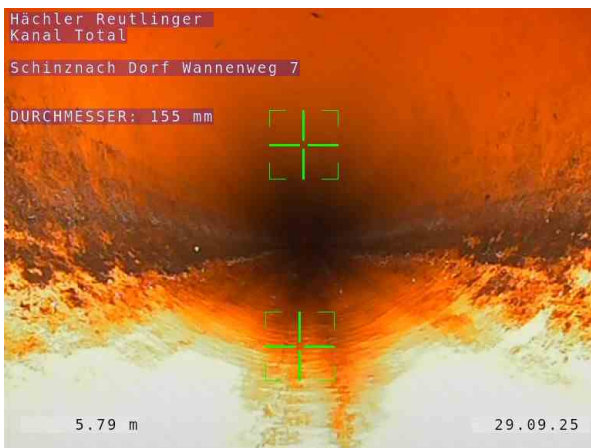
7, 00:01:25, 5.79m
Allgemeinzustand, Fotobeispiel

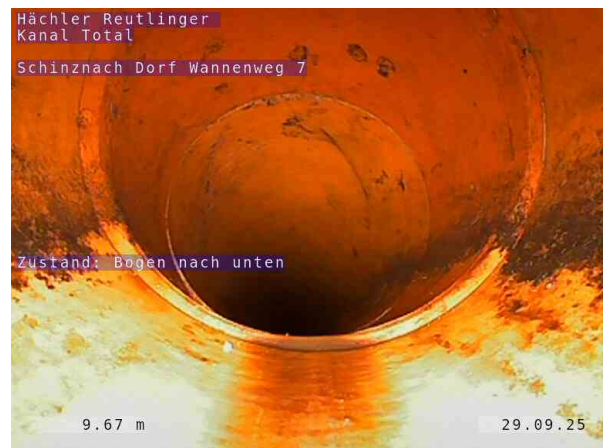
8, 00:02:29, 9.67m
Bogen nach unten

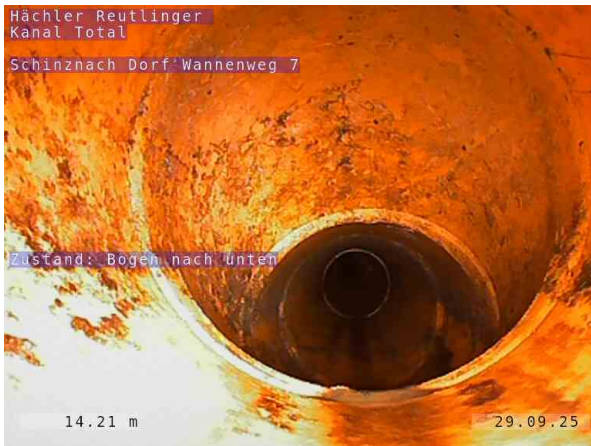
9, 00:03:45, 14.21m
Bogen nach unten

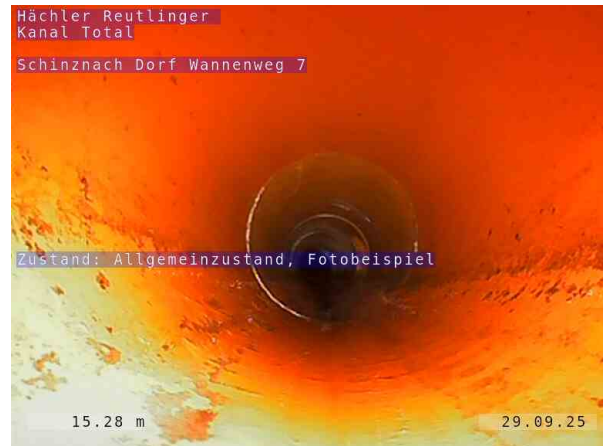
10, 00:04:12, 15.28m
Allgemeinzustand, Fotobeispiel

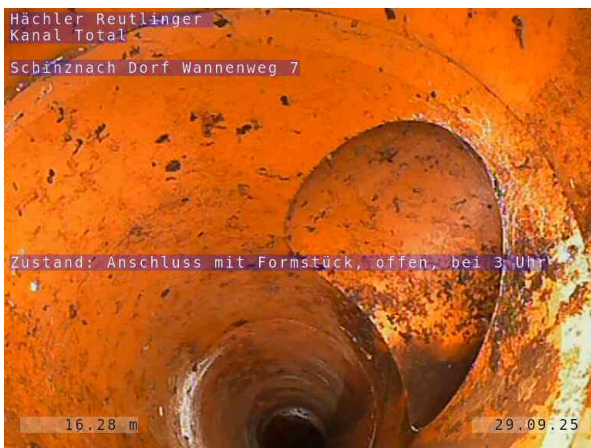
11, 00:04:32, 16.28m
Anschluss mit Formstück, offen, bei 3 Uhr

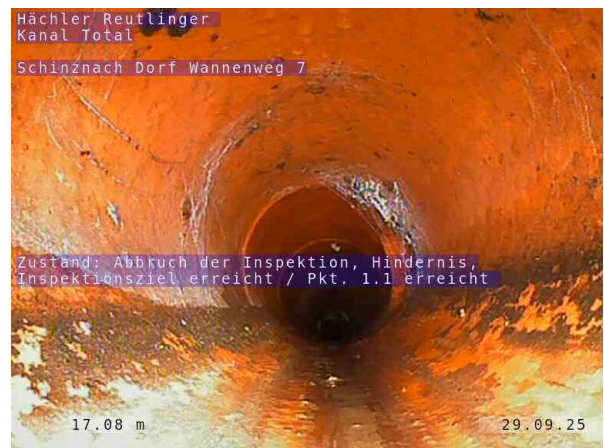
12, 00:04:56, 17.08m
Abbruch der Inspektion, Hindernis, Inspektionsziel erreicht / Pkt. 1.1 erreicht
