**Umbau EFH  
Rebbergstrasse 5  
5107 Schinznach-Dorf**

**Kanal TV - Protokoll**  
Schmutzwasserleitung

**10. März 2026**

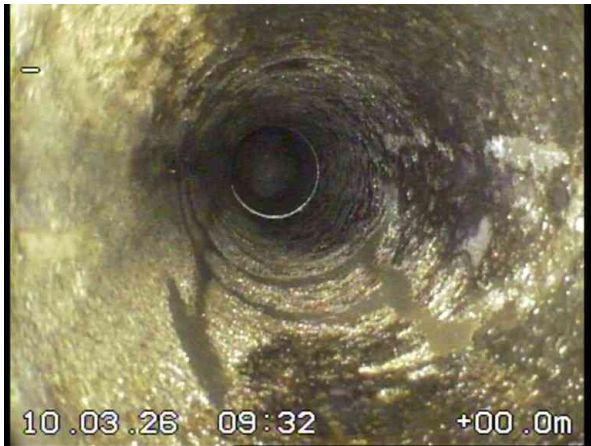
1, 00:00:00, 0.00m  
Rohranfang

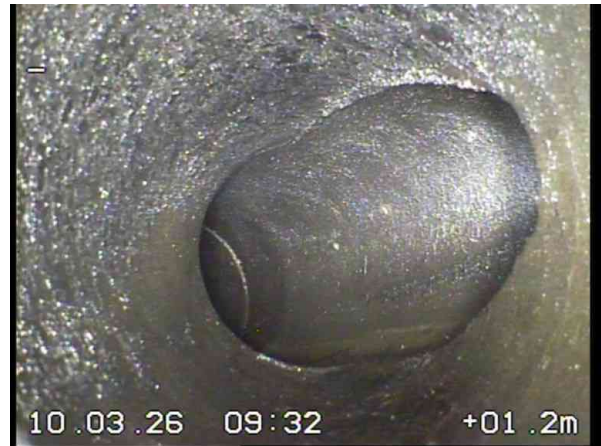
2, 00:00:49, 1.20m  
Rohrende

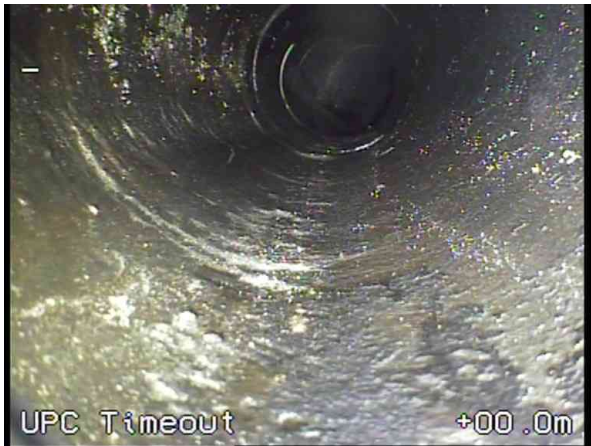
1, 00:00:00, 0.00m  
Rohranfang

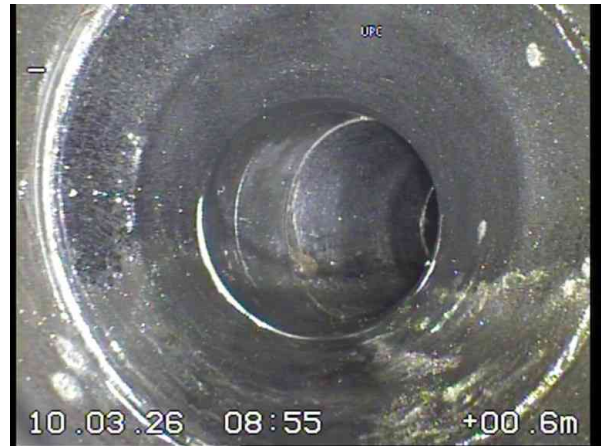
| 1:107 | m + | OP Kürzel | Zustand | MPEG | Foto | Stufe |
|---|---|---|---|---|---|---|
| | 0.60 | BCCBY | Bogen nach rechts | 00:00:29 | 2 | |

2, 00:00:29, 0.60m  
Bogen nach rechts

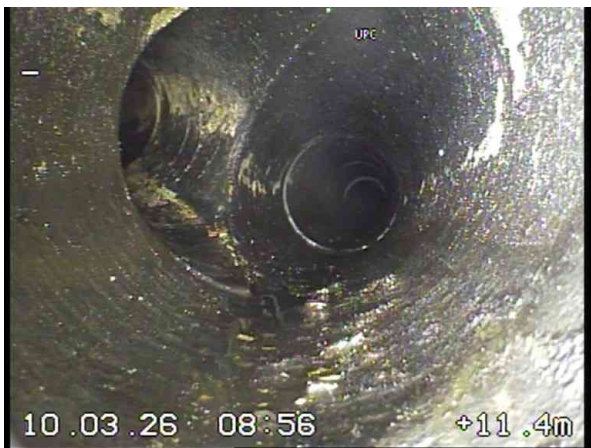
| 1:107 | m + | OP Kürzel | Zustand | MPEG | Foto | Stufe |
|---|---|---|---|---|---|---|
| | 11.40 | BCAAA | Anschluss mit Formstück, offen bei 9 Uhr | 00:01:40 | 3 | |

3, 00:01:40, 11.40m  
Anschluss mit Formstück, offen bei 9 Uhr

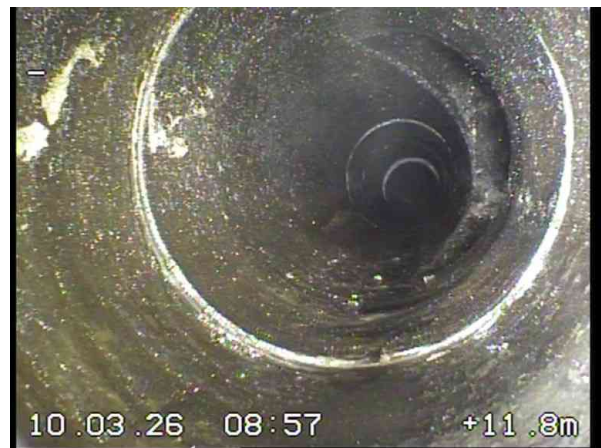
| 1:107 | m + | OP Kürzel | Zustand | MPEG | Foto | Stufe |
|---|---|---|---|---|---|---|
| | 11.80 | BCAAA | Anschluss mit Formstück, offen bei 3 Uhr | 00:02:00 | 4 | |

4, 00:02:00, 11.80m  
Anschluss mit Formstück, offen bei 3 Uhr

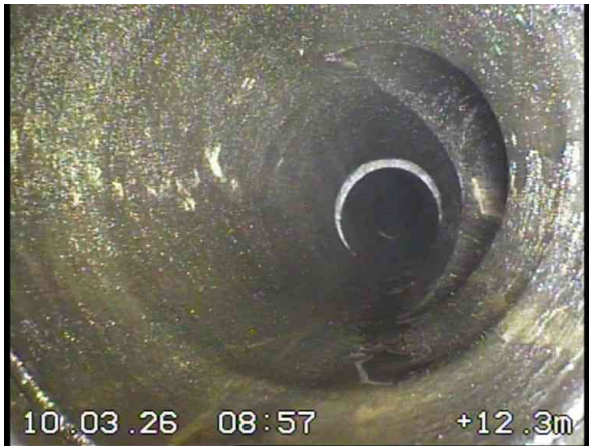
| 1:107 | m + | OP Kürzel | Zustand | MPEG | Foto | Stufe |
|---|---|---|---|---|---|---|
| | 12.30 | BCAAA | Anschluss mit Formstück, offen bei 3 Uhr | 00:02:17 | 5 | |

5, 00:02:17, 12.30m  
Anschluss mit Formstück, offen bei 3 Uhr

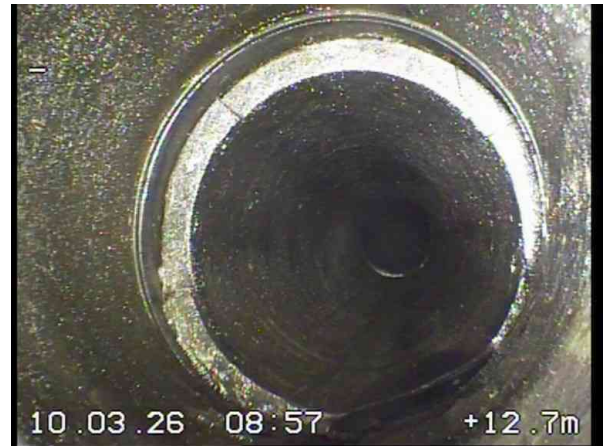
| 1:107 | m + | OP Kürzel | Zustand | MPEG | Foto | Stufe |
|---|---|---|---|---|---|---|
| | 12.70 | BDA | Allgemeinzustand, Fotobeispiel, an einer Rohrverbindung von 12 Uhr bis 12 Uhr | 00:02:56 | 6 | |

6, 00:02:56, 12.70m  
Allgemeinzustand, Fotobeispiel, an einer Rohrverbindung von 12 Uhr bis 12 Uhr

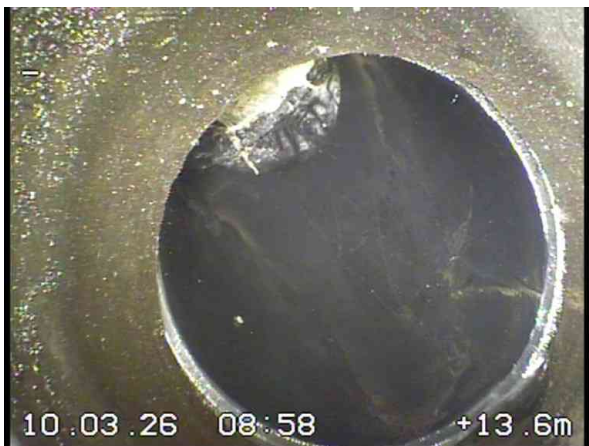
7, 00:03:28, 13.60m  
Rohrende

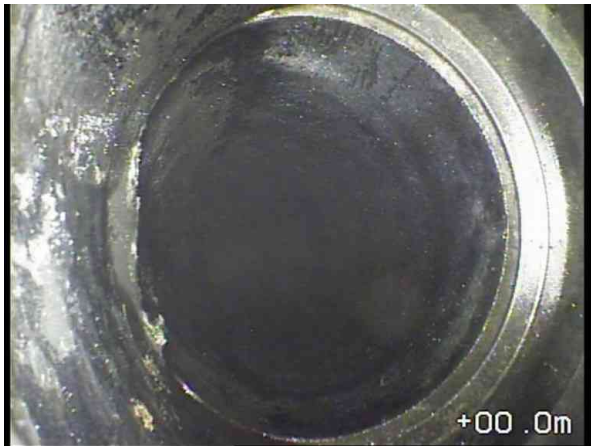
1, 00:00:00, 0.00m  
Rohranfang

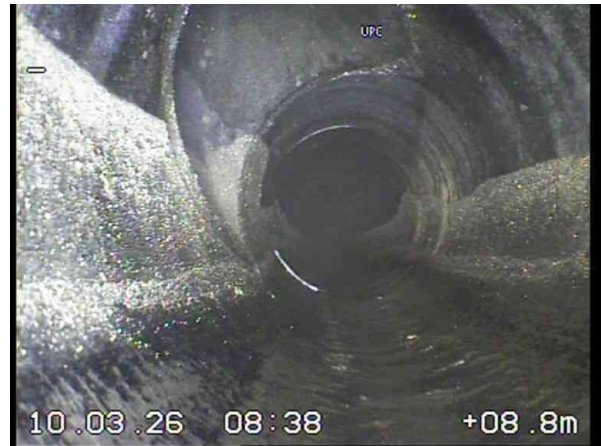
| 1:234 | m + | OP Kürzel | Zustand | MPEG | Foto | Stufe |
|---|---|---|---|---|---|---|
| | 8.80 | BCAAA | Anschluss mit Formstück, offen bei 11 Uhr | 00:01:37 | 2 | |

2, 00:01:37, 8.80m  
Anschluss mit Formstück, offen bei 11 Uhr

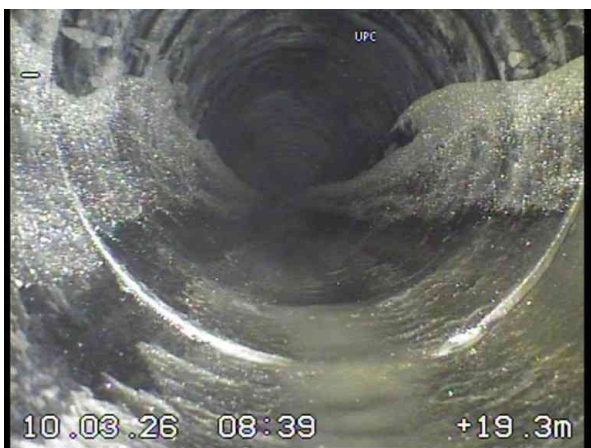
| 1:234 | m + | OP Kürzel | Zustand | MPEG | Foto | Stufe |
|---|---|---|---|---|---|---|
| | 19.30 | BDA | Allgemeinzustand, Fotobeispiel von 12 Uhr bis 12 Uhr | 00:02:38 | 3 | |

3, 00:02:38, 19.30m  
Allgemeinzustand, Fotobeispiel von 12 Uhr bis 12 Uhr

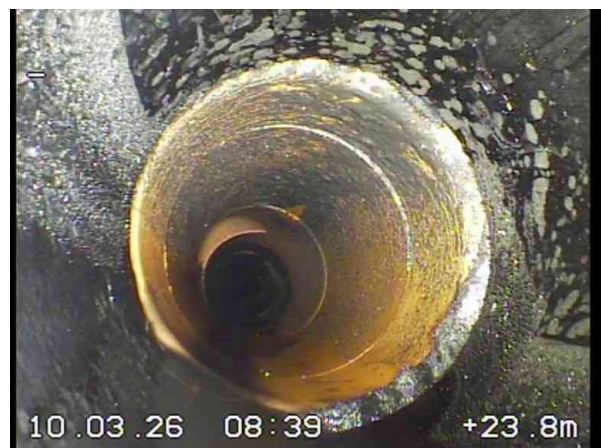
| 1:234 | m + | OP Kürzel | Zustand | MPEG | Foto | Stufe |
|---|---|---|---|---|---|---|
| | 23.80 | AEDXQ | Rohrmaterialwechsel: Polyvinylchlorid | 00:03:15 | 4 | |

4, 00:03:15, 23.80m  
Rohrmaterialwechsel: Polyvinylchlorid

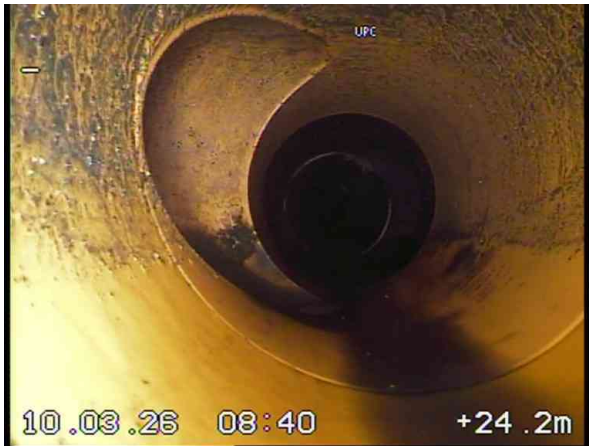
| 1:234 | m + | OP Kürzel | Zustand | MPEG | Foto | Stufe |
|---|---|---|---|---|---|---|
| | 24.20 | BCAAA | Anschluss mit Formstück, offen bei 9 Uhr | 00:03:40 | 5 | |

5, 00:03:40, 24.20m  
Anschluss mit Formstück, offen bei 9 Uhr

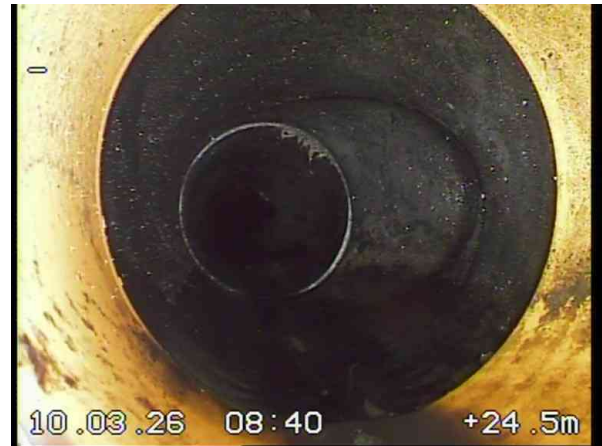
| 1:234 | m + | OP Kürzel | Zustand | MPEG | Foto | Stufe |
|---|---|---|---|---|---|---|
| | 24.50 | AEDXR | Rohrmaterialwechsel: unbekannter Kunststoff | 00:03:51 | 6 | |

6, 00:03:51, 24.50m  
Rohrmaterialwechsel: unbekannter Kunststoff

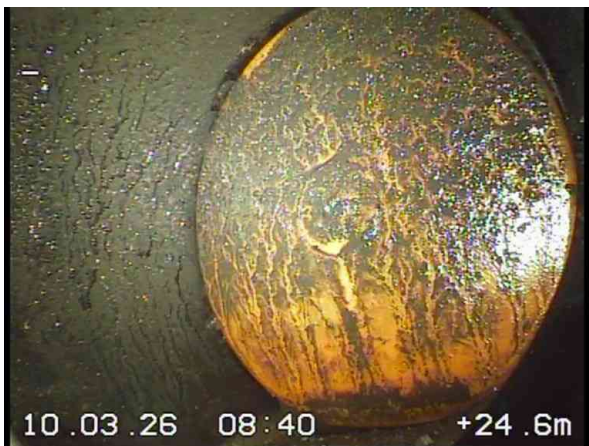
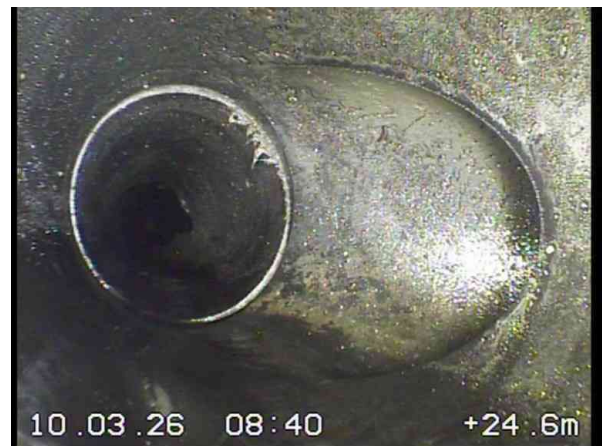
| 1:234 | m + | OP Kürzel | Zustand | MPEG | Foto | Stufe |
|---|---|---|---|---|---|---|
| | 24.60 | BCAAB | Anschluss mit Formstück, verschlossen bei 3 Uhr | 00:03:57 | 7, 8 | |

7, 00:03:57, 24.60m  
Anschluss mit Formstück, verschlossen bei 3 Uhr

8, 00:03:57, 24.60m  
Anschluss mit Formstück, verschlossen bei 3 Uhr

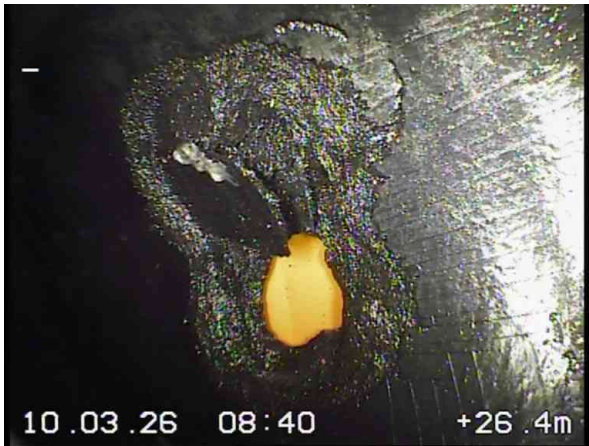
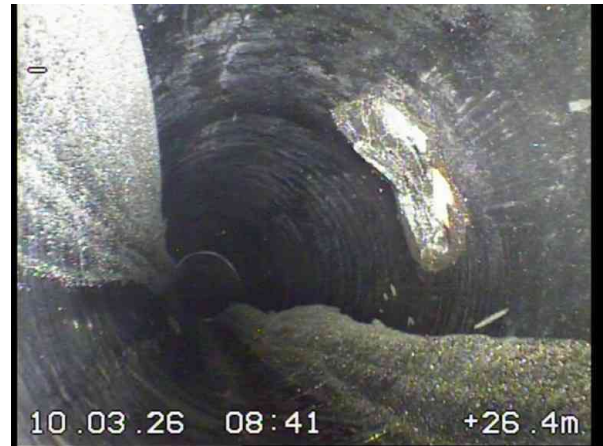
| 1:234 | m + | OP Kürzel | Zustand | MPEG | Foto | Stufe |
|---|---|---|---|---|---|---|
| | 26.40 | BAFBE | Abplatzung, Ursache nicht eindeutig feststellbar bei 1 Uhr | 00:04:25 | 9, 10 | 4 |

9, 00:04:25, 26.40m  
Abplatzung, Ursache nicht eindeutig feststellbar bei 1 Uhr

10, 00:04:25, 26.40m  
Abplatzung, Ursache nicht eindeutig feststellbar bei 1 Uhr

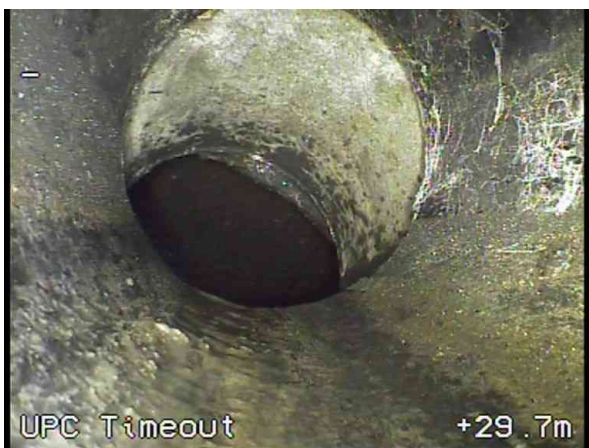
| 1:234 | m + | OP Kürzel | Zustand | MPEG | Foto | Stufe |
|---|---|---|---|---|---|---|
| | 29.70 | BCCYB | Bogen nach unten | 00:05:24 | 11 | |

11, 00:05:24, 29.70m  
Bogen nach unten

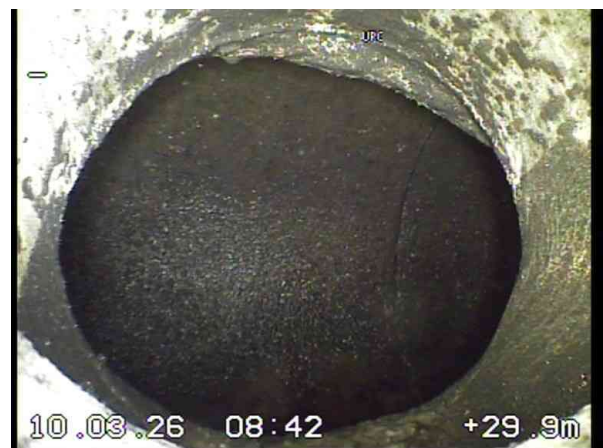
12, 00:05:48, 29.90m  
Rohrende
